Ville de Joinville-le-Pont
94390 Joinville-le-Pont

Diagnostic phytosanitaire

Un platane – quai du Barrage _ juillet 2023

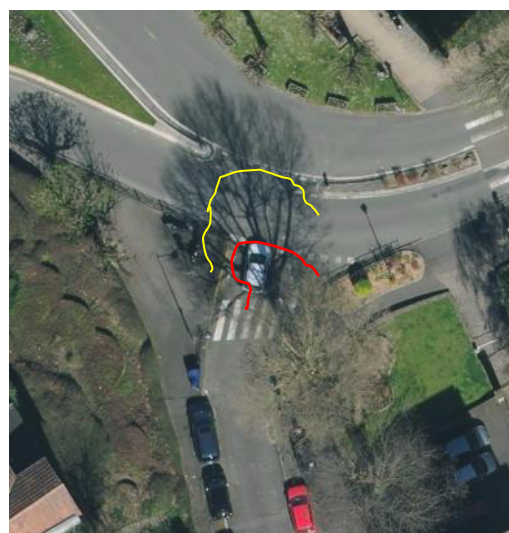
- Niveau 1 le plus ancien : hauteur environ 6 à 8 m. Taille en tête de chat abandonnée au profit d'un port pseudo-libre. Conservation des suppléants apparus sans sélection.
- Niveau 2 : réduction des suppléants précédents à environ 14 m. de hauteur.
- Niveau 3 le plus récent : réduction sur prolongements des suppléants précédents.

Ces deux niveaux apparaissent clairement sur le cliché joint : en rouge niveau 1 ancien, *ante* 40 ans, en jaune trait plein niveau 2, environ 15 à 20 ans, trait pointillé niveau 3 récent, environ 8 ans, (Cf. figures 2, 3).

Figure 2 : localisation des niveaux de taille sur ombre portée. Source : geoportail, date cliché : non connue.

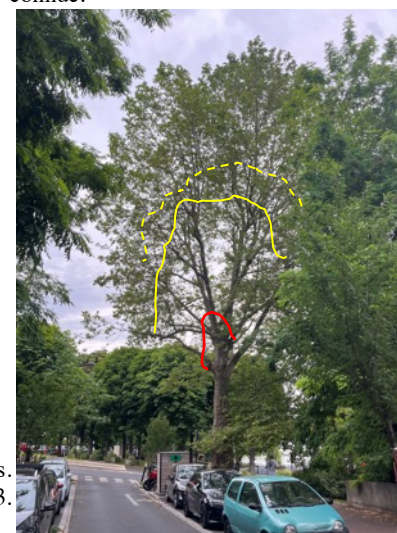
Figure 3 : localisation des niveaux de taille identifiés. Cliché auteur, juillet 2023.

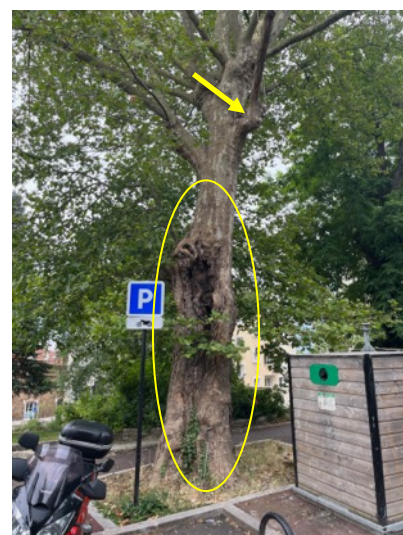
- Présence d'antracnose : champignon foliaire ayant peu d'incidence sur la physiologie de l'arbre adulte. Incidence esthétique prononcée.
- Dépérissement avec présence de bois mort significatif lié à deux champignons identifiés :
 - o sur branches + charpentière *Massaria platani* (= *Splanchnoma platani*)
 - o sur tronc : *Phellinus punctatus*.

- Houppier : bois mort significatif : branche en surplomb de rue touchée par le champignon *Massaria*. Risque de rupture élevé. Présence probable de ce champignon au-dessus de cet axe : décoloration d'écorce sur 50% de la circonférence du tronc. Évolution défavorable.
- Tronc : cavité ouverte significative associée au champignon *Phellinus p.* Cavité chancreuse s'étendant jusqu'à une hauteur de 4 m environ. Symptômes de décoloration corticale se prolongeant au-delà. Evolution défavorable.

Cinq sondages à l'aide d'un Resistograph F400 ont été réalisés à environ 50 cm du sol de part et d'autre de l'axe de la cavité. Les altérations internes décelées sont inférieures au seuil couramment retenu pour décider d'une opération de taille ou d'abattage. Ceci confirme que la cavité trouve son origine en hauteur probable ancienne branche supprimée, c'est également à ce niveau que la dégradation est la plus prononcée et justifie une mesure de gestion.

Figure 4 : cavité ouverte associée au champignon *Phellinus*. Branche sèche sous l'effet du champignon *Massaria*. Evolution défavorable. Cliché auteur, juillet 2023.

- o *Scenario 1* : abattage de l'arbre. Justifié par l'extension et l'évolution défavorable des défauts rencontrés.
Incidence paysagère forte compte tenu de l'emprise visuel de cet arbre.
- o *Scenario 2* : réduction de l'arbre au-dessus du premier niveau de suppléants, hauteur d'environ 5 à 6 m (Cf. figure 6).
Suppression du bois mort
Conservation des suppléants formant voûte au-dessus du trottoir.
Contrôle de l'évolution de la cavité tous les deux ans.

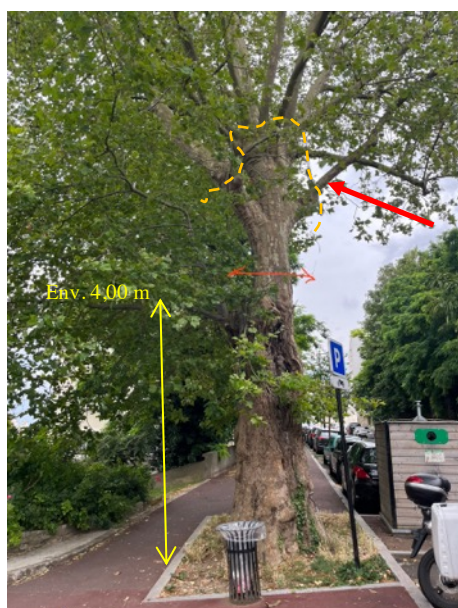
Figure 5 : extension cavité ouverte associée au champignon *Phellinus* (jaune)
Branche sèche sous l'effet du champignon *Massaria* (flèche rouge)
Le plus ancien niveau de taille est très lisible (pointillé).
Cliché auteur, juillet 2023.
